**2026 YILI  
MEVSİM YAĐIŐLARI SONRASI  
YAPISAL HASAR VE ALTYAPI  
DEFORMASYONLARI  
TEKNİK TESPİT RAPORU**

Nisan 2026  
MARDİN

Tmmob Mimarlar Odası Mardin Temsilciliđi  
Kültürel Miras ve Kent İzleme Komisyonu

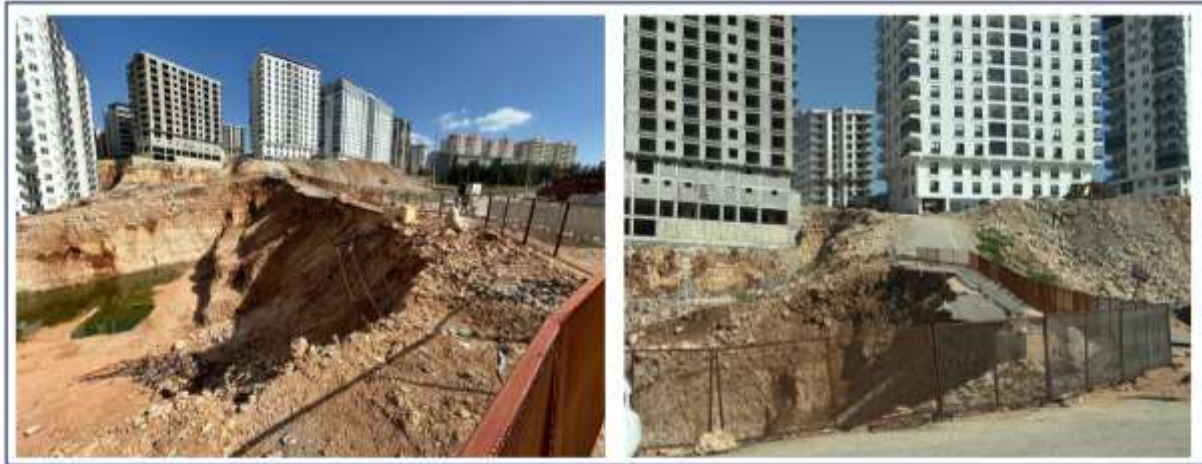
Şekil 2. Artuklu Nur Mahallesi Mardin Eğitim Araştırma Mevkii Çöken Yol Fotoğrafları, Nisan 2026

- **Durum:** Hastaneye ulaşımı sağlayan ana yol güzergâhında, temel kazısı ve zemin hareketliliğine bağlı oturmalarından kaynaklı deformasyonlar tespit edilmiştir.
- **Teknik Gözlem:** Yağışların etkisiyle zeminin doymun hale gelmesi, dolgu alanlardaki sıkıştırma yetersizliği ve yetersiz drenaj sistemleri, yol platformunun taşıma gücünü azaltmıştır.

- **Risk:** Ulaşım aksında meydana gelen bu bozulmalar, özellikle acil servis erişimi açısından ciddi bir risk teşkil etmektedir.

- **Güvenlik Koridorları:** Hasar gören yol güzergâhlarında ve istinat duvarı çevrelerinde, yaya ve araç trafiği için "riskli bölge" işaretlemesi yapılmalı; gerekirse trafik akışı güvenli bölgelere yönlendirilmelidir.
- **Geçici Destek Sistemleri:** Tarihi yapılardaki tonoz ve duvar göçmelerinin ilerlememesi için, yapı statüğünü bozmayacak nitelikte geçici payandalar (destek sistemleri) ile acil güvenlik önlemleri alınmalıdır.
- **İzleme Programı:** Risk teşkil eden tüm noktalarda, deformasyonları anlık takip edebilmek adına "periyodik gözlem ve izleme programı" ivedilikle başlatılmalıdır.

- **Drenaj ve Altyapı Revizyonu:** Sadece yüzeydeki hasar değil, sorunun kaynağı olan yağmur suyu tahliye hatları modernize edilmelidir. Yol yapım süreçlerinde "altyapı çalışmaları" (drenaj, menfez, vb.) eksiklikleri giderilmelidir.
- **Zemin İyileştirme:** Dolgu zeminlerdeki taşıma gücü sorununu çözmek için, jeoteknik etütler doğrultusunda uygun zemin güçlendirme yöntemleri (enjeksiyon, zemin iyileştirme, vb.) uygulanmalıdır.
- **İksa (Kazı Destekleme) Projeleri:** Özellikle sit alanı bitişiğindeki parsel bazlı kazı çalışmalarında, iksa projelerinin onayı ve uygulanması süreçlerinde sıkı denetim getirilmelidir.

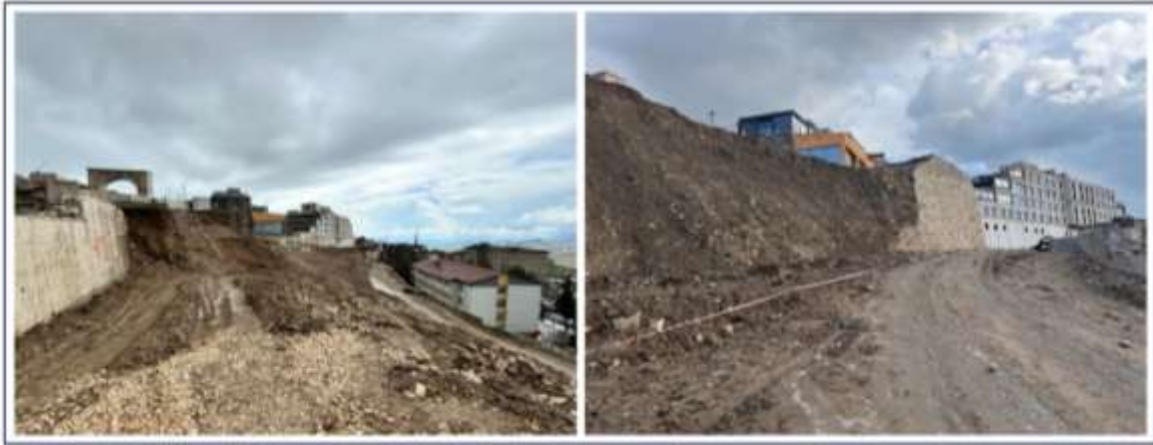
Şekil 4. Artuklu Diyarbakırkapı Mahallesi Yeni yol Mevkii Çöken İstinat Duvarı Fotoğrafları, Nisan 2026

- **Durum:** Bağlantı yolu boyunca imal edilen istinat duvarlarında, yoğun yağışlar sonrasında yer yer göçmeler meydana gelmiştir.
- **Teknik Gözlem:** Yol yapım aşamasında gerekli alt yapı çalışmaları (drenaj hatları vb.) eksikliği ve dolgu zeminlerin standartlara uygun sıkıştırılmaması, bu göçmeleri kaçınılmaz kılmıştır.
- **Risk:** Altyapı eksikliği ve kontrolsüz kazı faaliyetleri, yolun bitişiğindeki diğer alanlar için de güvenlik sorunu yaratmaktadır.

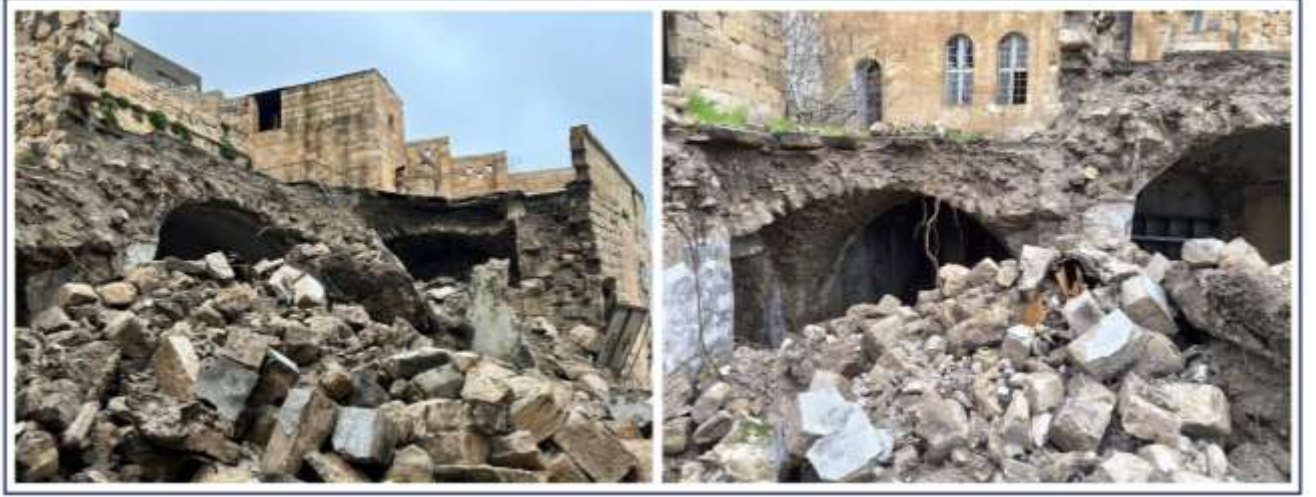
- **Durum:** Kentsel Sit Alanı içerisinde yer alan avlulu kâgir konutlarda ve yaya yollarında şiddetli yağış etkisi ile ileri düzeyde hasarlar oluşmuştur.
- **Teknik Gözlem:** Yapıların uzun süredir bakımsız kalması, özgün harçların aşınması ve nemin taşıyıcı sistem üzerindeki yıkıcı etkisi, özellikle tonoz örtü sistemlerinde göçmelere yol açmıştır.
- **Risk:** Tarihi dokunun bu denli hasar alması hem yapısal bütünlüğü bozmakta hem de yurtaşlarımız için can güvenliği riski oluşturmaktadır

*Şekil 6. Artuklu Şar Mahallesi 70 Ada 4-5 Parsel, Nisan 2026*

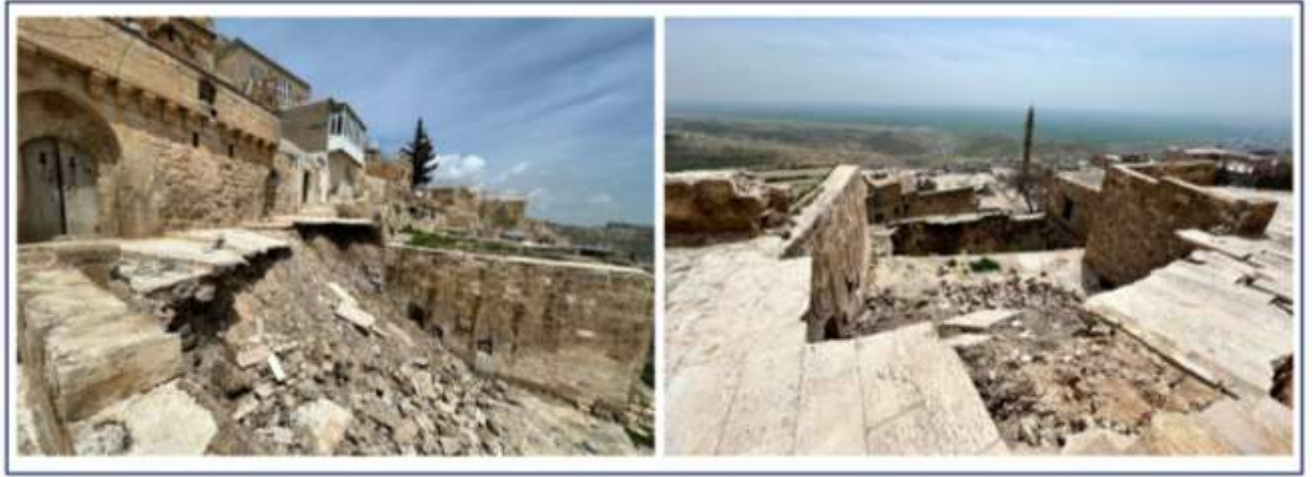
*Şekil 7. Artuklu Medrese Mahallesi 109 ada, Nisan 2026*

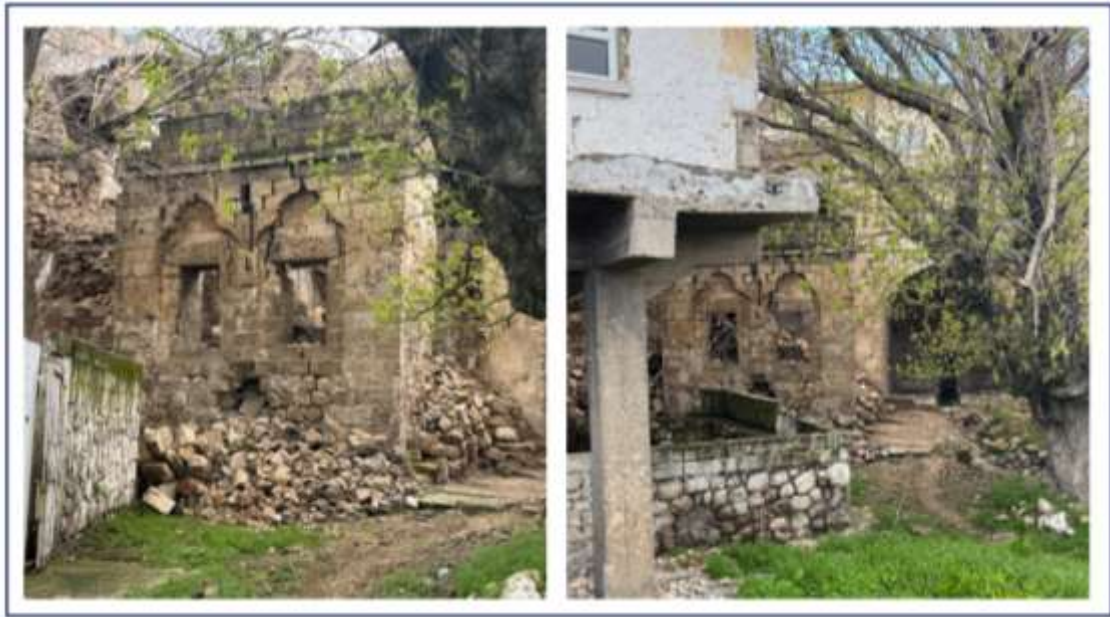
*Şekil 8. Artuklu Savurkapı Mahallesi 150 Ada 2 Parsel (Yakutiye Medresesi), Nisan 2026*

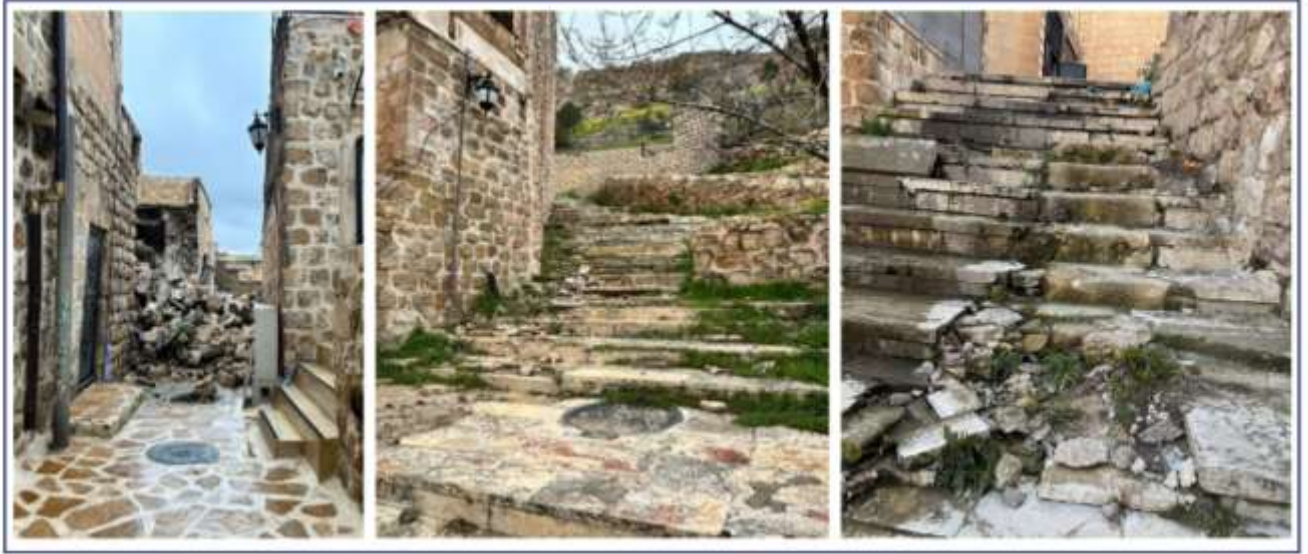
Şekil 9.Mardin Artuklu Kentsel Sit Alanı; Yaya yolları ve merdivenler, Nisan 2026
