DİYARBAKIR TİCARET VE SANAYİ ODASI
1883

tmmob
Amed İl Koordinasyon Kurulu

DİYARBAKIR İLİ TESCİLLİ VE TESCİLE DEĞER TARİHİ YAPILAR

ARAŞTIRMA RAPORU

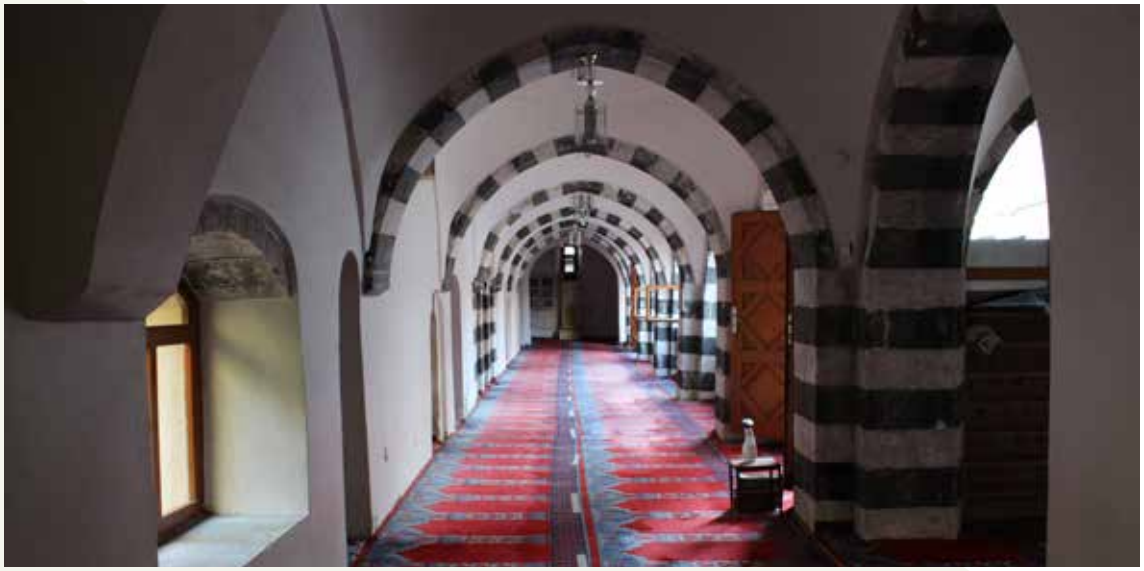
MEDRESE CAMİ

Adres Bilgileri:	Diyarbakır - Çermik - - Çukur Mah.	GÖZLEM
Yapım Tarihi - Dönem:	1756	Cami avlusuna bakan yapı yüzeylerinde kısmen derz boşalmaları saptanmış, çatı silmesinin hemen altında su ve nemden kaynaklı çiçeklenme oluşumu gözlemlenmiştir. Caminin iç kısmındaki duvarlarda ise yer yer kabuk oluşumu saptanmıştır. Yapının iç yüzeyleri beyaza boyanmış ve boyalar yine nemden kaynaklı dökülmüştür. Bu görüntüsü ile cami bakımsız görünmektedir. Cami restore edilmiştir, ancak özgün mimari dokusunu kısmen göstermektedir. Caminin yeniden restore edilmesi gerekmektedir
Ada – Parsel – Pafta:	474 - 23	
Tür – Grup - Derece:	Medrese - Dini Mimari	
		HARİTADAKİ KONUMU:
Tescil Durumu – Tarihi:	Tescilli	
Onarımlar:	Basit Onarım	
Sahibi:	Kültür ve Turizm Bakanlığı	
Orijinal Kullanım:	Medrese	
Bugünkü Kullanım:	Cami	
Genel Tanım		FOTOĞRAF:

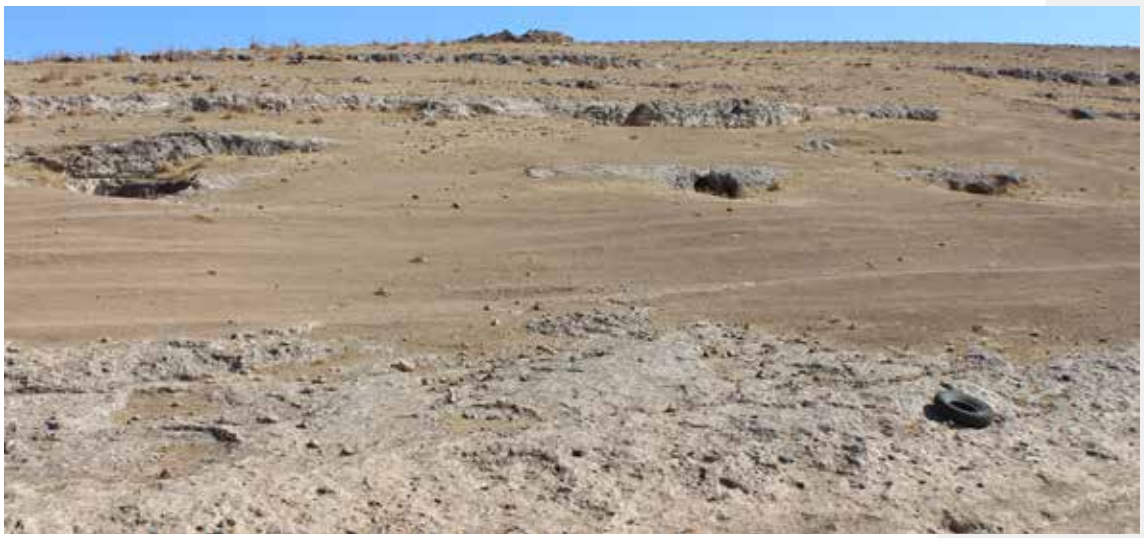
Meydan köy, Diyarbakır ilinin Çınar ilçesine bağlı bir mahalledir. Diyarbakır il merkezine 62 km, Çınar ilçesine 30 km uzaklıktadır. Birbirlerine yakın alanda yaklaşık 10 tane kaya mezarı ve sarnıç yer almaktadır. Köyün doğu mevkiinde dağınık halde yer alan kaya mezarlarının bir kısmı karşılıklı yarım ay formlu ve 2 klinelidir. Diğer kaya mezarları ise 3 klinelidir. Bu klinelerin yanında daha küçük ebatlarda yarım ay formlu çocuk mezarı vardır. Genellikle kare bir girişe sahip olan mezarların üst yapıları tahrip edildiğinden, üst yapının tonoz yapısına göre benzer taşlarla örüldüğü düşünülmektedir. Kaya mezarlarının 1 metre aşağı kısımlarında bulunan sarnıçların ise; tamamıyla toprak dolgusu ile kapandığı görülmektedir.

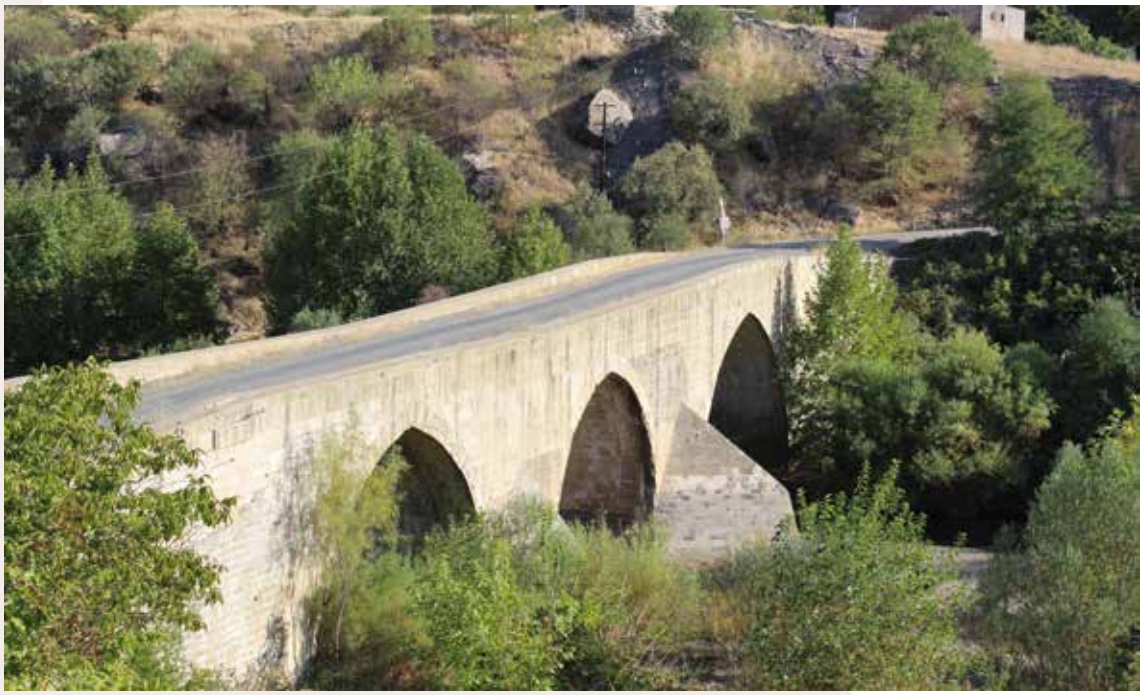
Diyarbakır'ın(Amed) Ergani (Erxenî) İlçesi Değirmen köyünde bulunmaktadır. Köprünün yanında yer alan tabelada 1318 tarihi yer almaktadır. Köprü 3 gözlü, kemerli düz yollu kemerler sınıfına girmektedir. Kesme taştan yapılmıştır. Köprünün orta gözünde iki adet üçgen piramidal külahlı selyaran bulunur. Sivri kemerli olarak inşa edilmiş kemer komple taş malzemelidir. Yapım kitabesi bulunmamaktadır. 3 kemer gözlü, sivri kemerli, düz yollu köprüler sınıfına girmektedir. Kemer, iki kıyıdaki zemine oturtulmuştur. Köprü tabliyesi asfalt ile kaplanmış ve trafiğe açık bir köprüdür Köprünün üzerinde bulunduğu çay aktiftir.

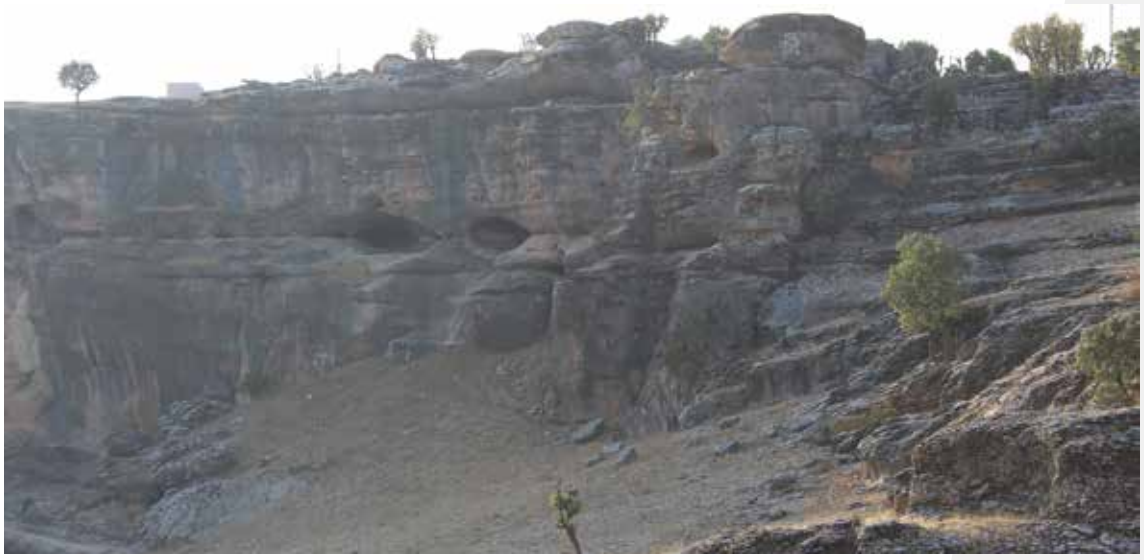
Adres Bilgileri:	Diyarbakır - Hani – Çardaklı Köyü	GÖZLEM
Yapım Tarihi - Dönem:		Herhangi bir koruma önlemi bulunmadığından dolayı tahrip edilmeye maruz kalmıştır. Korunması gerekli kültür varlığıdır.
Ada – Parsel – Pafta:		
Tür – Grup - Derece:	Arkeolojik Sit - Mağara	
		HARİTADAKİ KONUMU:
Tescil Durumu – Tarihi:	Tescilli 17.07.2012 / 634 (21.01.2015 / 2913)	
Onarımlar:		
Sahibi:	Diyarbakır KBK	
Orijinal Kullanım:	Yerleşim Alanı	
Bugünkü Kullanım:	Mağara	
Genel Tanım		FOTOĞRAF:
Çardaklı, Diyarbakır ilinin Hani ilçesine bağlı bir mahalledir. Diyarbakır iline 55 km, Hani ilçesine 8 km uzaklıktadır. Gaybiyan, Çardaklı köyüne bağlı mezradır. Ana kaya üzerine inşa edilmiş olan kaya sığınakları doğal kaya oyulmasıyla oluşturulmuştur.

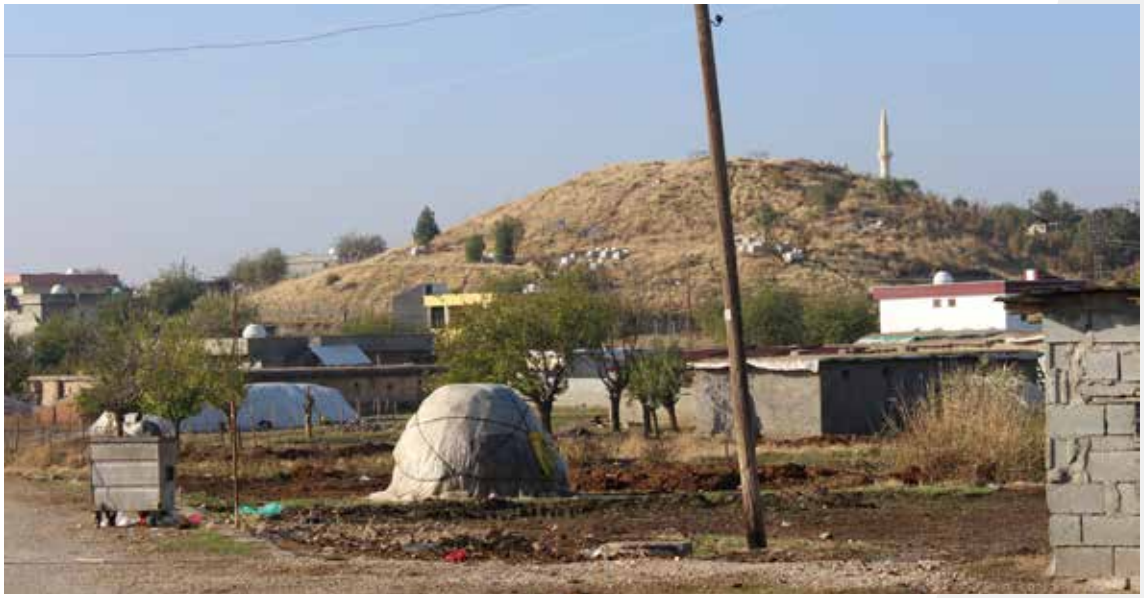
Adres Bilgileri:	Diyarbakır – Kocaköy - Çaytepe Köyü	GÖZLEM
Yapım Tarihi - Dönem:		Modern yerleşmeden dolayı yoğun bir insan ve doğa tahribatı söz konusudur. Herhangi bir koruma bulunmamaktadır. Kaçak kazı ve toprak alımları mevcuttur. Alanda bilimsel sondaj, kazı ve temizlik çalışmalarının yapılması gerekmektedir.
Ada – Parsel – Pafta:		
Tür – Grup - Derece:	Arkeolojik Sit - Höyük	
		HARİTADAKİ KONUMU:
Tescil Durumu – Tarihi:	Tescilli 09.11.1994 / 1514 22.05.2013 / 1388	
Onarımlar:		
Sahibi:	Diyarbakır KBK	
Orijinal Kullanım:	Höyük	
Bugünkü Kullanım:		
Genel Tanım		FOTOĞRAF:
Diyarbakır ili, Kocaköy ilçesi, Çaytepe köyünde yer almaktadır. Diyarbakır İl Kültür ve Turizm Müdürlüğü tarafından 2009 - 2011 yılında gerçekleştirilen yüzey araştırmaları sonucunda oluşturulan Diyarbakır Kültür Envanterinde bulunmaktadır. 32 metre yüksekliğinde ve 281 x 295 metre ebatlarındadır. Yüzeyde Demir çağı, Helenistik, Roma dönemleri, Orta çağ ve İslami dönemlere ait çanak çömlek parçaları görülmüştür.
